OPGW Drone Inspection Introduction

OPGW 드론점검개요

“ OPGW 드론점검 확대와 불량상태 판정 시 자동화를 통한 설비점검 과학화”

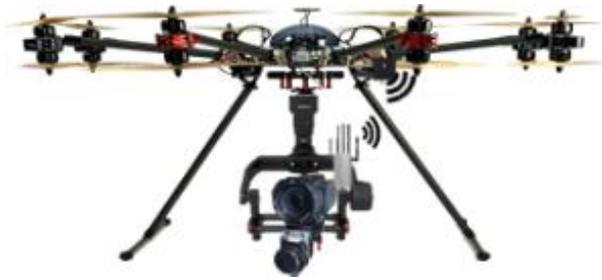
- 팀 운영 : 3팀(6명)
- 드론모델 : UM-D12
- 크기 : 1100×1100×650mm
- 프로펠러 : 12개(도데카형)
- 최대 비행시간 : 약 25분
- 사진 : 5968×3352
- 동영상 : 4K(3840×2160/30P)
- 광학줌 : 12배

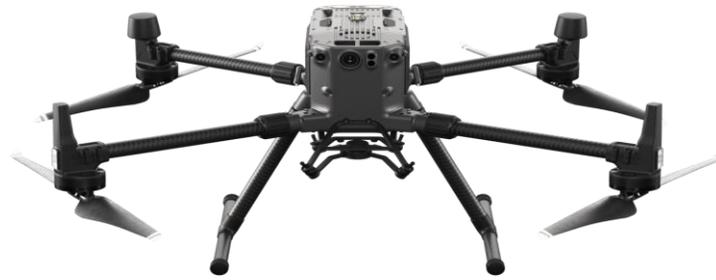
- 팀 운영 : 2팀(4명)
- 드론모델 : M300 RTK
- 크기 : 810×670×430mm
- 프로펠러 : 4개(쿼드콥터)
- 최대 비행시간 : 약 40분
- 사진 : 5184×3888
- 동영상 : 4K(3840×2160/30P)
- 광학줌 : 23배

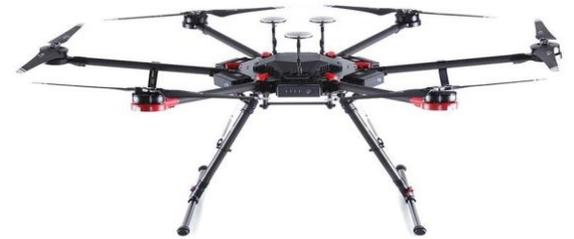
- 팀 운영 : 2팀(4명)
- 드론모델 : M210/M600 PRO
- 크기 : 887×880×378/525×480×640
- 프로펠러 : 4개/6개(헥사콥터)
- 최대 비행시간 : 약 27분/37분
- 사진 : 1920×1080
- 동영상 : FHD(1920×1080/30P)
- 광학줌 : 30배

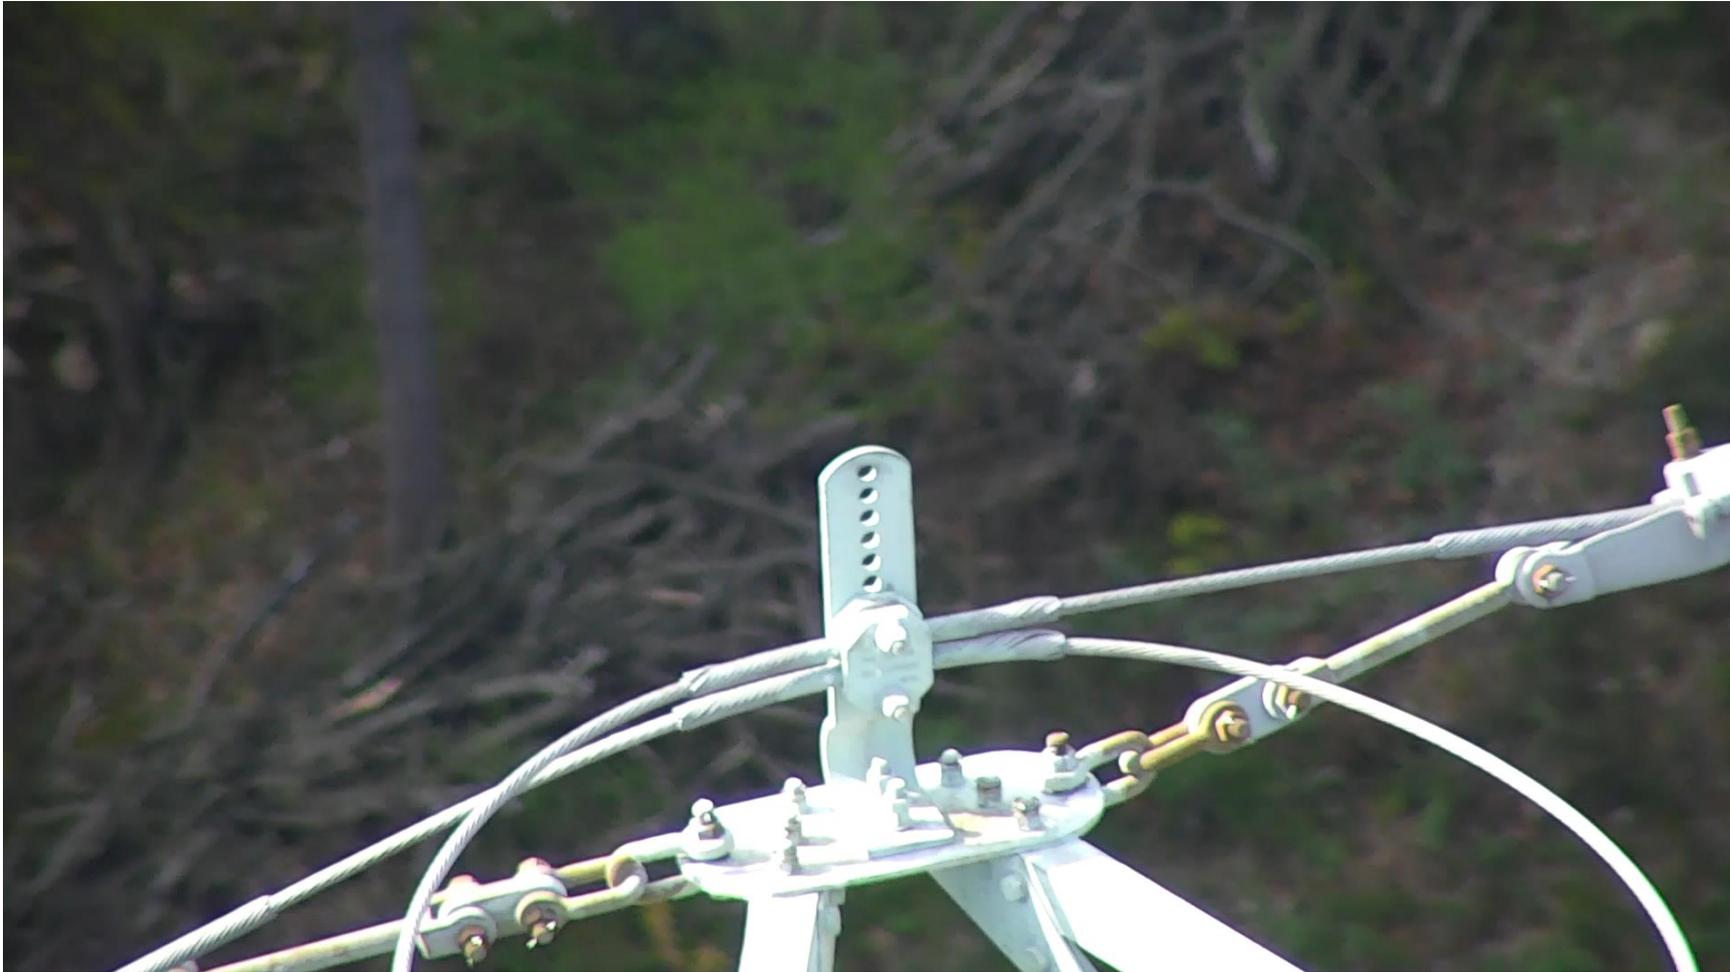
4. 기존 촬영 사례(Bad)

“빛 반사 및 촬영 영상 흔들려 아마로드, 클램프 상태 식별 어려움”
